Fakulta strojní

**VYPRACOVÁNÍ METODIKY PRO STANOVENÍ MÍRY
OPOTŘEBENÍ NÁKLADNÍCH VOZŮ**

Elaboration of Methodology for Determining Rate of Wear of
Freight Wagons

Ostrava 2013

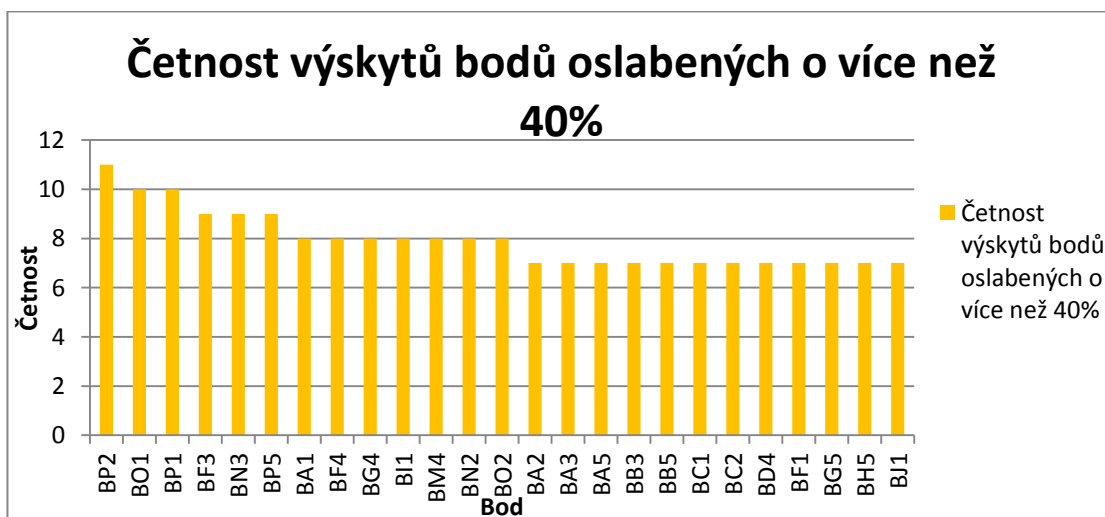
Graf 2 Histogram 25 měřících bodů s nejčtetnějším výskytem úbytků pod 40 %

V histogramu (Graf 2) je zobrazeno 25 měřících bodů s nejčtetnějšími pozorovanými výskyty úbytků. Z četnosti výskytů jednotlivých měřících bodů nejsou jednoznačně zřejmé body, které se opakují v hodnotách havarijního stavu každého pole.

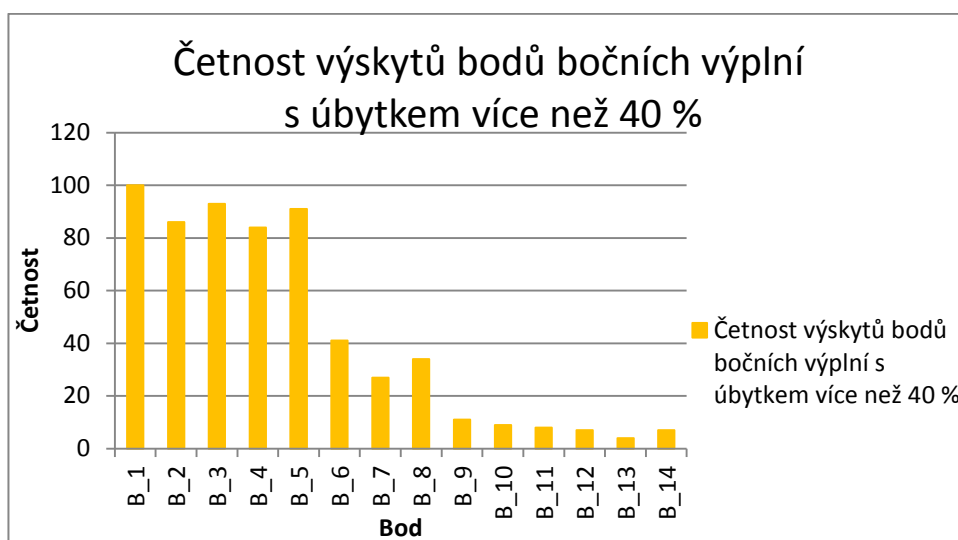
Graf 3 Histogram četností oslabení bočních výplní o více než 40 %

Nejčetnější zjištěná místa bočních výplní, s úbytky většími 40 %, jsou body: B_1, B_2, B_3, B_4 a B_5. Tyto body se nacházejí do 100 mm nad podlahou vozu. Další body B_6, B_7 a B_8, které se nacházejí 250 mm nad podlahou vozu, vykázaly nižší četnost takového poškození. Další pokles pozorovaných četností poškození byl u zbylých bodů (B_9...B_14). O nich lze prohlásit, že četnosti jejich výskytů jsou vzájemně srovnatelné.

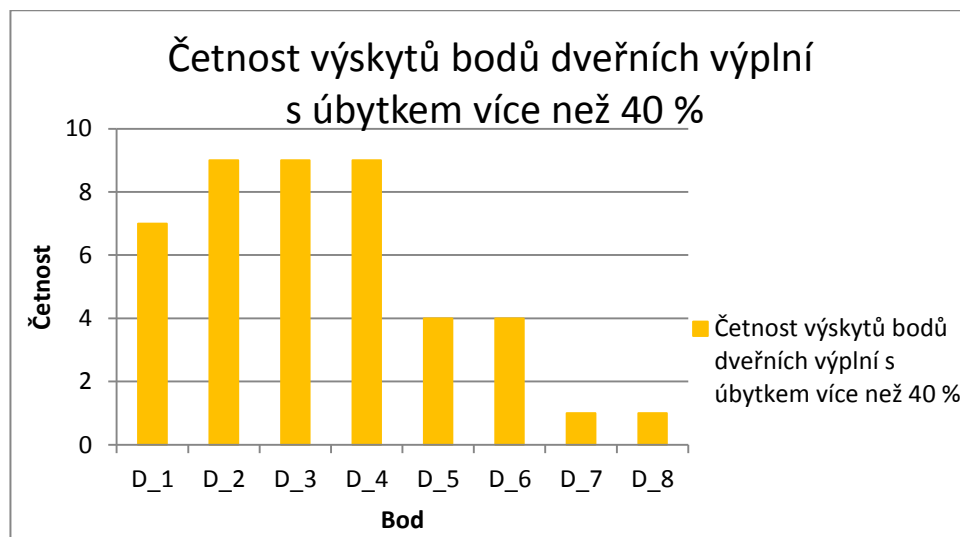
Graf 4 Histogram četností oslabení dveřních výplní o více než 40 %

Nejčastěji zjištěná místa dveřních výplní, s úbytky většími 40 %, jsou body: D_1, D_2, D_3 a D_4, umístěné do výšky 250 mm nad dolním rámem křídlových dveří či 350 mm nad podlahou vozu.

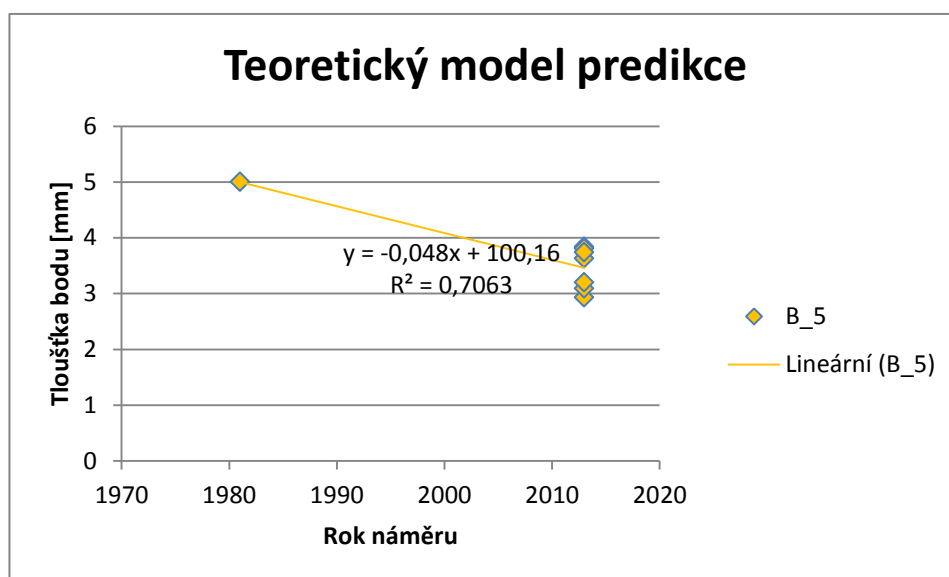
Graf 7 Lineární regrese bodu B_5 u vybraných vozů

Pro zadaný soubor dat jsme získali lineární rovnici, která představuje vývoj úbytku materiálu v čase s hodnotou determinance $R^2=0,7063$.

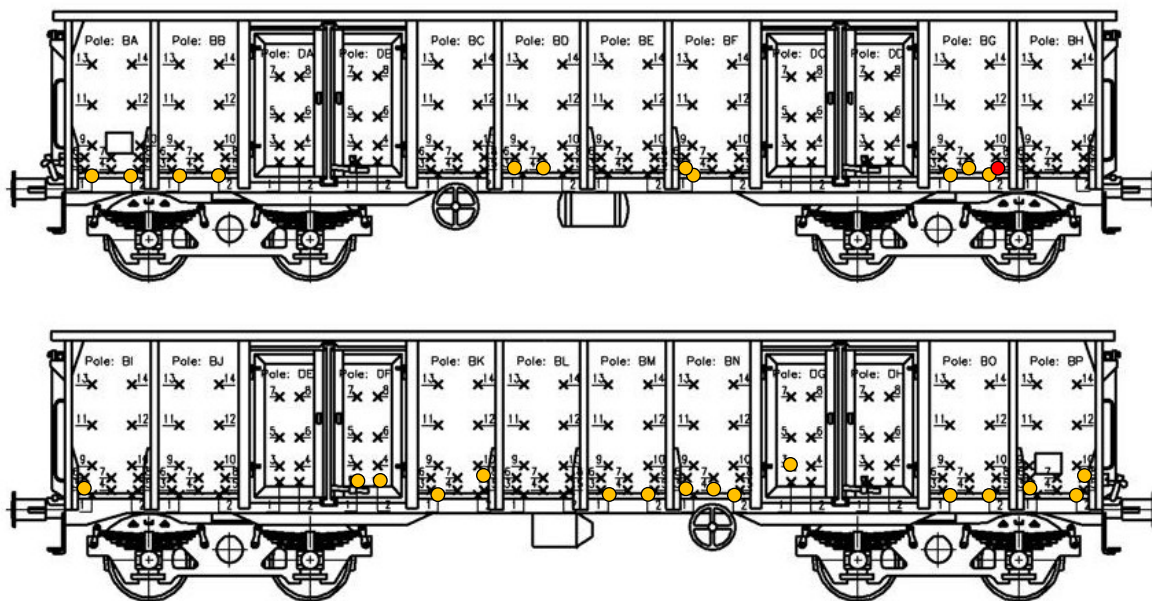
Obrázek 30 Rozmístění naměřených hodnot pod stanovenou mezí u 2. vozu

Seřazené body s úbytkem více než 40 % [mm]																	
Bod	BG5	BP2	BP8	BD4	BG2	BK1	BO1	BB2	BK8	BB1	BM2	BG1	BN2	DF1	BA2	BM1	BF1
t	1,93	2,13	2,28	2,29	2,34	2,39	2,41	2,46	2,51	2,52	2,63	2,64	2,64	2,69	2,73	2,75	2,76
Bod	DG3	BI3	BN4	BP3	BD3	DF2	BF3	BG4	BO2	BN3							
t	2,81	2,85	2,86	2,86	2,87	2,91	2,93	2,95	2,95	2,96

Tabulka 12 Seřazené body s úbytkem více než 40 % u vozu 81 54 5975 550-1

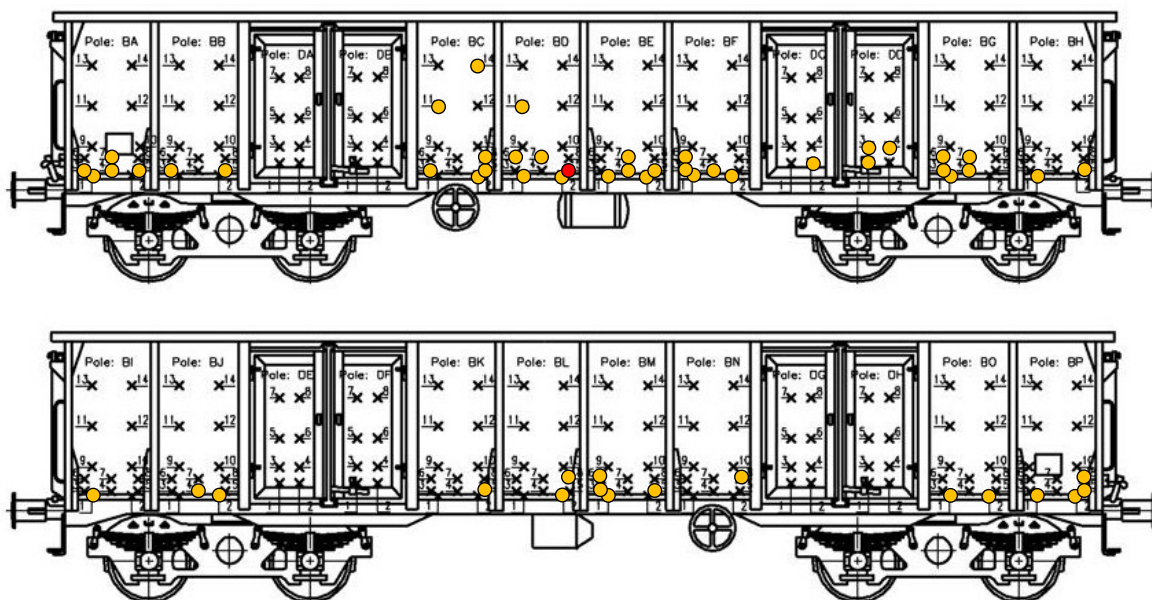
Obrázek 31 Rozmístění naměřených hodnot pod stanovenou mezí u 3. vozu

Seřazené body s úbytkem více než 40 % [mm]																	
Bod	BD5	BC8	BB5	BE7	BD1	BD2	BD6	BE5	BE1	DD3	BA1	BG3	DD1	BG6	BG4	BE2	BM3
t	1,82	1,83	1,85	1,86	1,90	1,91	1,92	1,98	2,02	2,04	2,05	2,05	2,11	2,18	2,20	2,21	2,23
Bod	BH5	BP2	BD11	BA4	BL8	BJ4	BA3	BH1	BC5	BE4	BM6	BM5	BO2	BC2	BF1	BK3	BM1
t	2,28	2,28	2,33	2,35	2,37	2,38	2,42	2,43	2,48	2,50	2,53	2,57	2,67	2,74	2,74	2,74	2,75
Bod	BA7	BG1	BO1	BA5	BB3	BF6	BL2	BG7	BP1	BF2	BF4	BN8	BP5	BD7	BJ2	BC3	BC14
t	2,78	2,79	2,81	2,83	2,83	2,83	2,83	2,84	2,86	2,87	2,87	2,87	2,87	2,88	2,88	2,89	2,91
Bod	DC2	BI1	BP8	DD4	BF3	BC11											
t	2,93	2,93	2,94	2,95	2,96	2,97

Tabulka 15 Seřazené body s úbytkem více než 40 % u vozu 81 54 5976 648-2

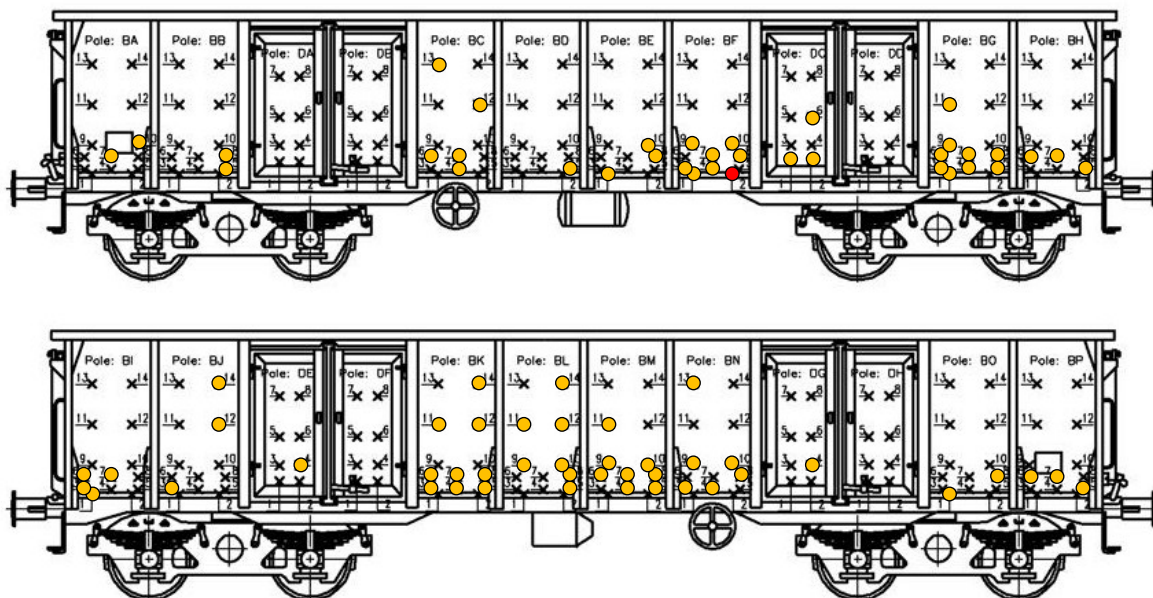
Obrázek 32 Rozmístění naměřených hodnot pod stanovenou mezí u 4. vozu

Seřazené body s úbytkem více než 40 % [mm]																	
Bod	BF2	BF1	BO1	BI7	BK5	BE1	BF3	DC2	BM5	DG4	BG4	BK3	BN4	BH6	DC1	BF9	BF10
t	1,77	2,07	2,13	2,15	2,17	2,20	2,22	2,24	2,32	2,33	2,41	2,42	2,44	2,45	2,50	2,53	2,54
Bod	BC7	BM6	BK4	BI3	BI3	BN3	BO8	DC6	BF7	BH5	BK11	BL11	BM9	BB8	BK7	BL9	BK8
t	2,55	2,56	2,59	2,61	2,62	2,63	2,63	2,65	2,68	2,69	2,69	2,69	2,69	2,73	2,73	2,73	2,75
Bod	BF4	BJ12	BL8	BP6	BC6	BG9	BP5	BK6	BD3	BL10	BL12	BL14	BM10	BG7	BC13	BF8	BG6
t	2,76	2,76	2,77	2,77	2,78	2,78	2,79	2,80	2,81	2,81	2,81	2,81	2,81	2,82	2,83	2,83	2,83
Bod	BG1	BN8	BK12	BG8	BN10	BC4	BA10	BG5	BN9	BJ14	BL5	BE10	BG11	BP7	BI1	BA7	BB5
t	2,84	2,84	2,85	2,87	2,87	2,88	2,89	2,89	2,89	2,90	2,90	2,91	2,91	2,91	2,92	2,93	2,93
Bod	BG3	BM4	BI6	BC12	BE8	BN13	BK14	BM7	BH7	DE4	BM8	BM11					
t	2,93	2,93	2,95	2,96	2,96	2,96	2,97	2,97	2,99	2,99	2,99	2,99

Tabulka 18 Seřazené body s úbytkem více než 40 % u vozu 81 54 5979 338-7

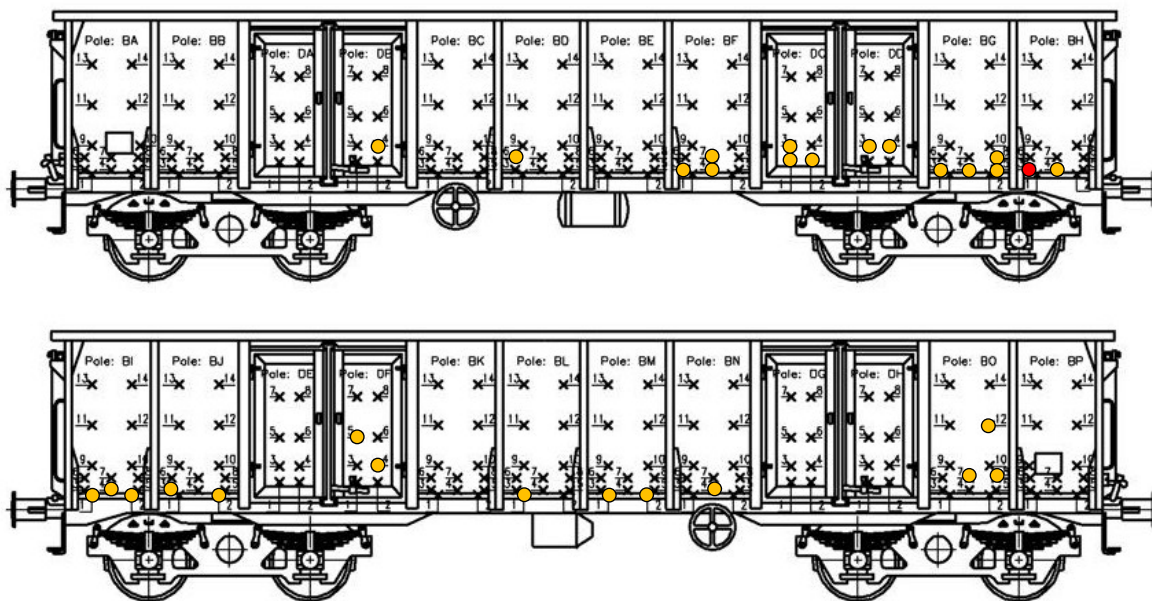
Obrázek 33 Rozmístění naměřených hodnot pod stanovenou mezí u 5. vozu

Seřazené body s úbytkem více než 40 % [mm]																	
Bod	BH3	BF3	DF4	BN4	BJ2	BI1	DD3	BF7	DF5	BM2	DC3	DC1	BG3	BD6	BG5	BL1	BI2
t	2,00	2,05	2,30	2,39	2,42	2,48	2,55	2,57	2,64	2,65	2,66	2,77	2,77	2,79	2,79	2,80	2,82
Bod	DC2	BH4	DD4	BO7	BG8	BJ3	BO8	BG4	BF4	BI4	BO12	DB4	BM1				
t	2,85	2,85	2,86	2,86	2,90	2,91	2,91	2,93	2,95	2,95	2,96	2,98	2,99

Tabulka 21 Seřazené body s úbytkem více než 40 % u vozu 81 54 5979 270-2

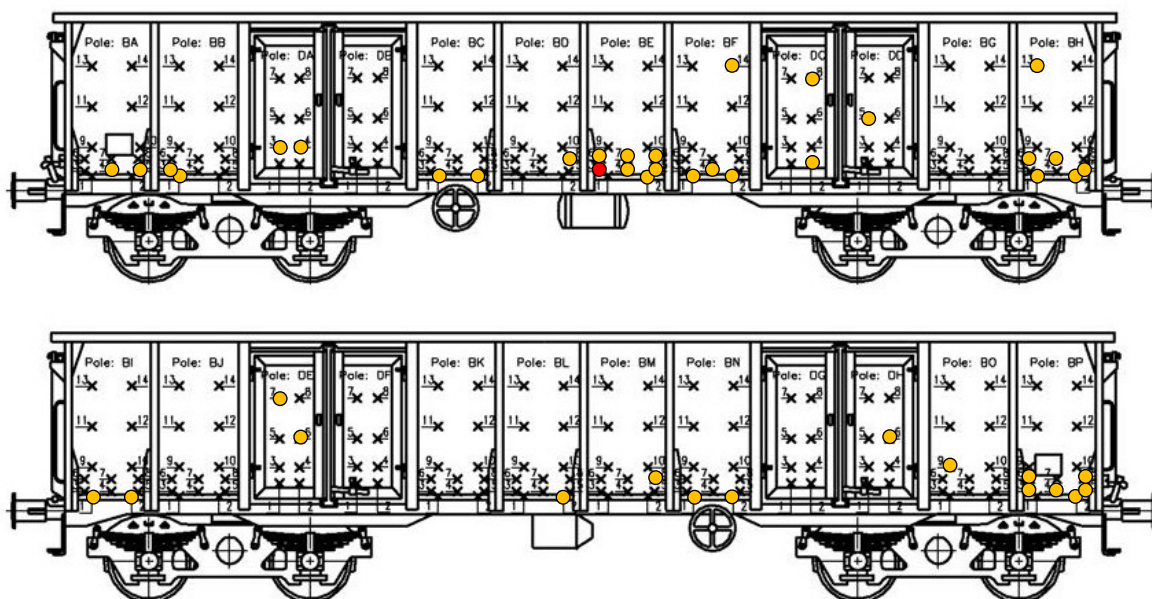
Obrázek 34 Rozmístění naměřených hodnot pod stanovenou mezí u 6. vozu

Seřazené body s úbytkem více než 40 % [mm]																	
Bod	BE3	BE4	BF1	BP3	BE5	BA3	BP8	BP2	BH2	BP4	BH7	BN1	BO9	BH13	BI1	DA4	DC8
t	1,90	1,93	1,93	1,99	2,02	2,08	2,09	2,14	2,16	2,16	2,24	2,24	2,29	2,30	2,31	2,42	2,42
Bod	BD8	BE2	BE8	ČA4	BN2	BF14	BB1	BI2	DA3	BA4	BC2	BC1	BP6	BE7	BE6	DE6	BH1
t	2,52	2,53	2,56	2,58	2,58	2,60	2,64	2,65	2,68	2,77	2,77	2,78	2,81	2,84	2,85	2,85	2,86
Bod	BP5	DH6	DE7	BM8	BF2	BH5	BB3	DC2	DD5	BH6	BF4	BL2					
t	2,86	2,87	2,89	2,89	2,91	2,91	2,92	2,92	2,93	2,93	2,95	2,98

Tabulka 24 Seřazené body s úbytkem více než 40 % u vozu 81 54 5977 886-7

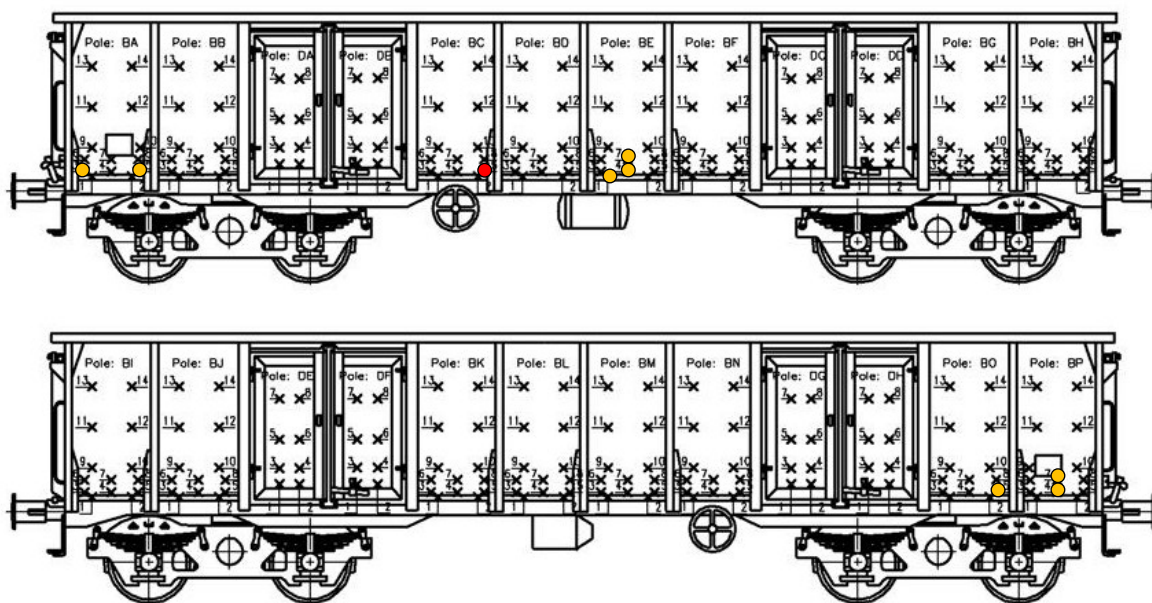
Obrázek 35 Rozmístění naměřených hodnot pod stanovenou mezí u 7. Vozu

Seřazené body s úbytkem více než 40 % [mm]																
Bod	BC5	BA3	BE7	BO5	BE1	BP4	BE4	BA5	BP7							
t	1,97	2,28	2,35	2,49	2,53	2,66	2,83	2,91	2,98

Tabulka 27 Seřazené body s úbytkem více než 40 % u vozu 81 54 5976 765-4

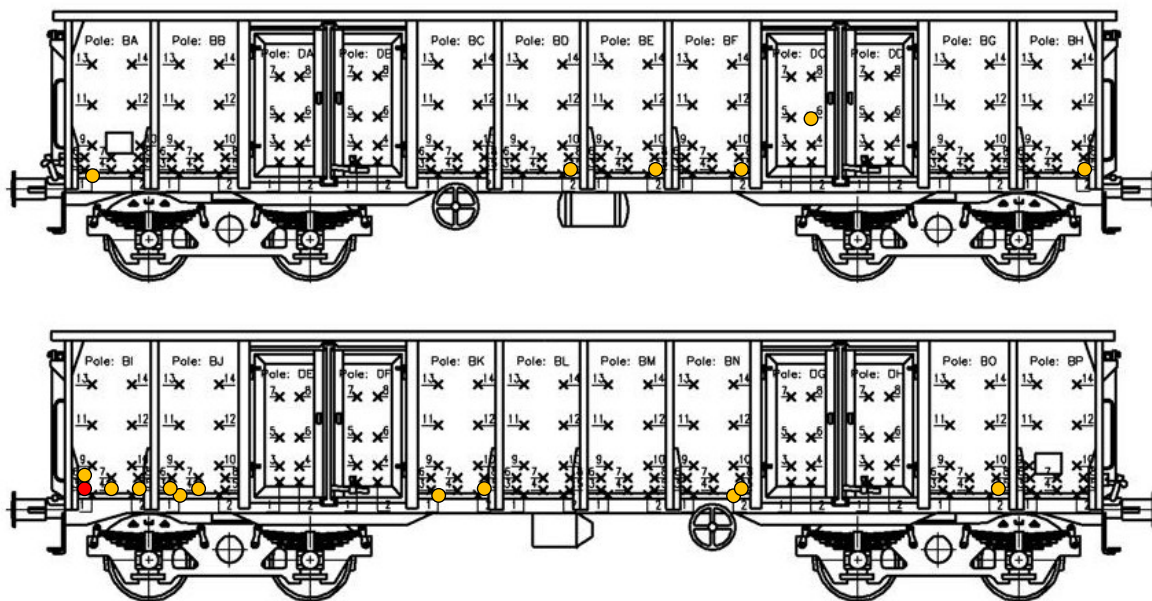
Obrázek 36 Rozmístění naměřených hodnot pod stanovenou mezí u 8. vozu

Seřazené body s úbytkem více než 40 % [mm]																	
Bod	BI3	BJ1	BH5	BD5	BO5	BA1	BN2	BJ3	BI5	BI6	BI4	BJ4	BK5	BK1	BF3	DC6	BE3
t	1,93	2,21	2,22	2,33	2,33	2,49	2,50	2,61	2,68	2,70	2,73	2,73	2,75	2,76	2,78	2,96	2,97
Bod	BN5																
t	2,97

Tabulka 30 Seřazené body s úbytkem více než 40 % u vozu 81 54 5978 163-0

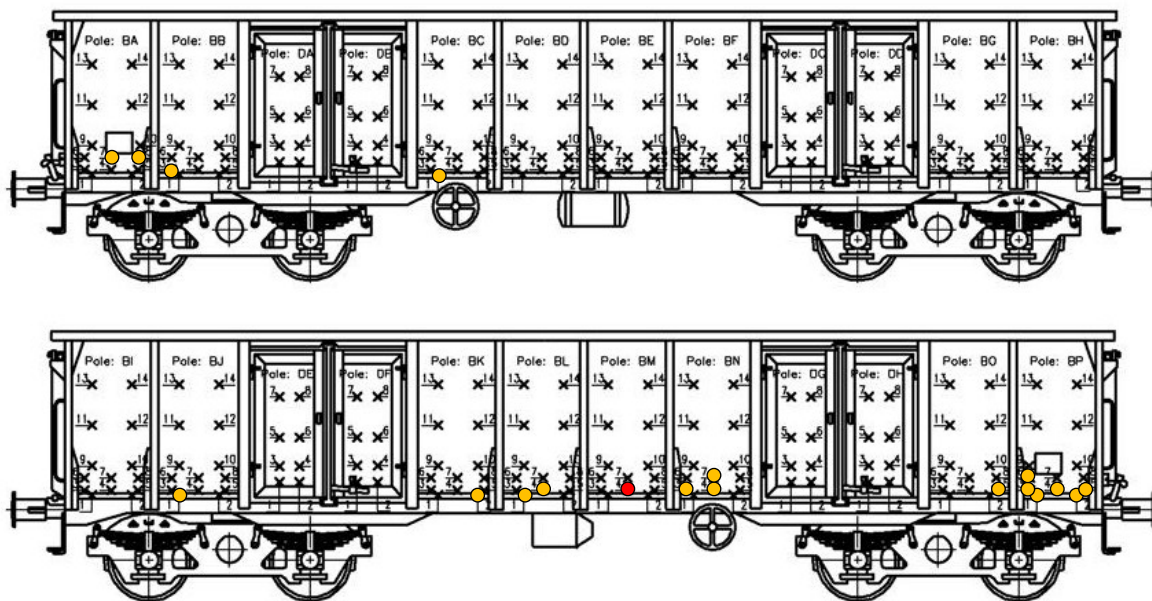
Obrázek 37 Rozmístění naměřených hodnot pod stanovenou mezí u 9. Vozu

Seřazené body s úbytkem více než 40 % [mm]																	
Bod	BM4	BL1	BP4	BO5	BL4	BB3	BN4	BN3	BP5	BP2	BA7	BA8	BC1	BJ1	BP6	BP3	BK2
t	2,02	2,08	2,39	2,49	2,56	2,61	2,61	2,64	2,65	2,74	2,78	2,79	2,85	2,85	2,86	2,88	2,92
Bod	BN7	BP1															
t	2,92	2,98

Tabulka 33 Seřazené body s úbytkem více než 40 % u vozu 81 54 5975 496-7

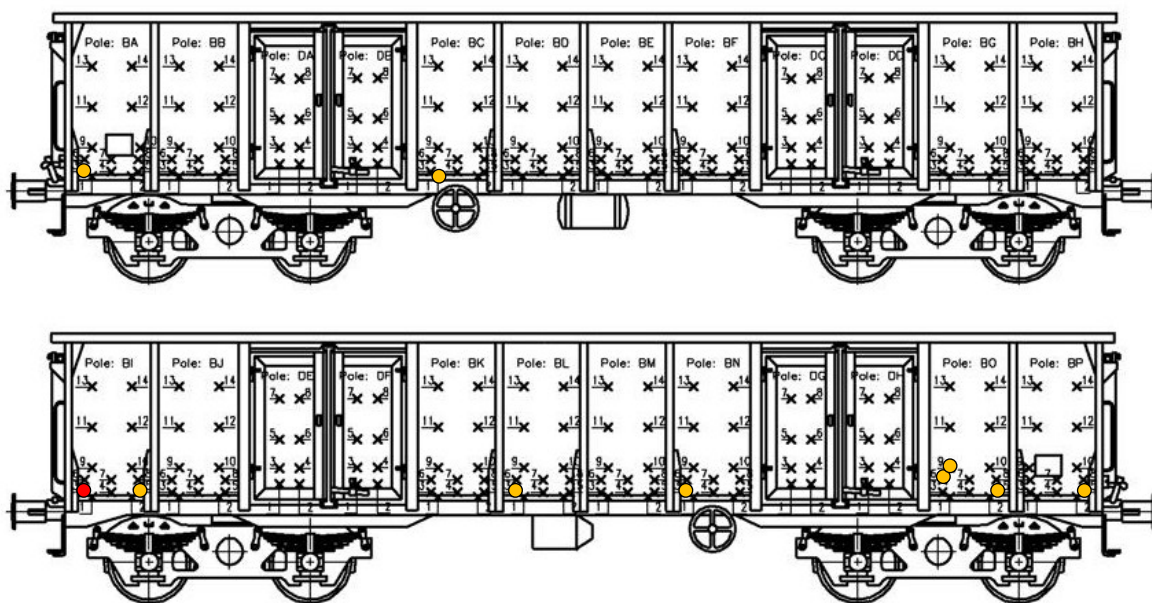
Obrázek 38 Rozmístění naměřených hodnot pod stanovenou mezí u 10. vozu

Seřazené body s úbytkem více než 40 % [mm]																
Bod	BI3	BL3	BC1	BN3	BI5	BP5	BO8	BA3	BO5	BO6						
t	2,07	2,12	2,18	2,64	2,66	2,72	2,84	2,85	2,93	2,95

Tabulka 36 Seřazené body s úbytkem více než 40 % u vozu 81 54 5978 085-5

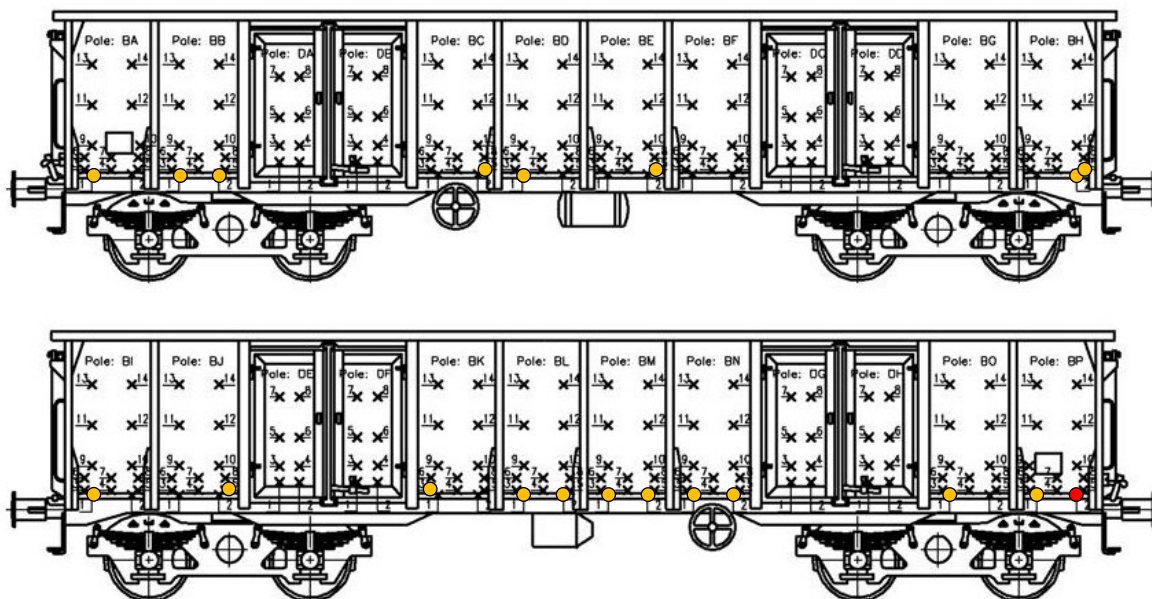
Obrázek 39 Rozmístění naměřených hodnot pod stanovenou mezí u 11. vozu

Seřazené body s úbytkem více než 40 % [mm]																	
Bod	BP2	BN1	BA1	BL2	BF1	BB1	BN2	BH5	BI1	BM1	BB2	BM2	BC3	BD1	BP1	BE5	BL1
t	1,76	2,22	2,27	2,28	2,51	2,55	2,68	2,74	2,75	2,75	2,76	2,77	2,78	2,80	2,82	2,83	2,86
Bod	BF2	BJ5	BH2	BK3	BO1												
t	2,93	2,94	2,95	2,99	2,99

Tabulka 39 Seřazené body s úbytkem více než 40 % u vozu 81 54 5975 677-2

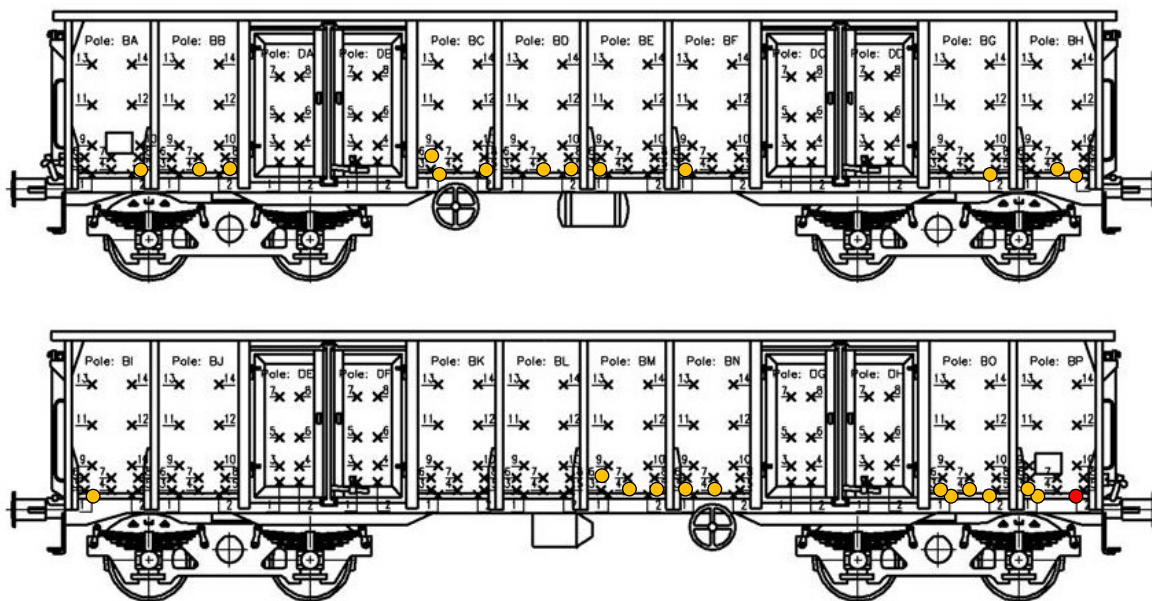
Obrázek 40 Rozmístění naměřených hodnot pod stanovenou mezí u 12. vozu

Seřazené body s úbytkem více než 40 % [mm]																	
Bod	BP2	BO3	BP1	BB4	BE3	BM4	BG4	BA3	BC1	BI1	BC6	BO1	BD5	BM5	BN3	BP3	BC5
t	1,52	2,07	2,18	2,29	2,31	2,33	2,37	2,41	2,42	2,42	2,46	2,46	2,52	2,53	2,54	2,71	2,74
Bod	BB5	BH5	BO2	BM6	BF3	BN4	DG4	BG2	BD4	BO4							
t	2,78	2,81	2,84	2,86	2,91	2,91	2,91	2,94	2,96	2,98

Tabulka 42 Seřazené body s úbytkem více než 40 % u vozu 81 54 5977 292-8

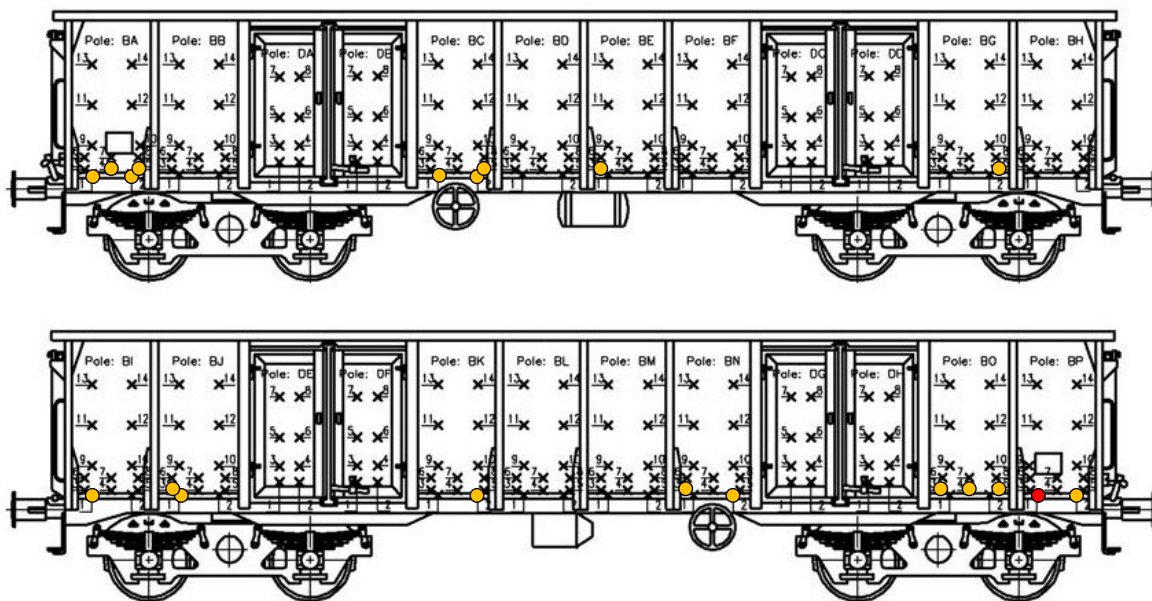
Obrázek 41 Rozmístění naměřených hodnot pod stanovenou mezí u 13. vozu

Seřazené body s úbytkem více než 40 % [mm]																	
Bod	BP1	BI1	BA2	BP2	BO3	BA1	BK2	BJ1	BN3	BO5	BJ3	BN2	BG5	BC2	BO4	BA4	BC1
t	1,66	2,14	2,34	2,53	2,55	2,56	2,57	2,59	2,66	2,66	2,69	2,71	2,77	2,80	2,92	2,96	2,96
Bod	BC5	BA5	BE3														
t	2,96	2,97	2,99

Tabulka 45 Seřazené body s úbytkem více než 40 % u vozu 81 54 5979 375-9

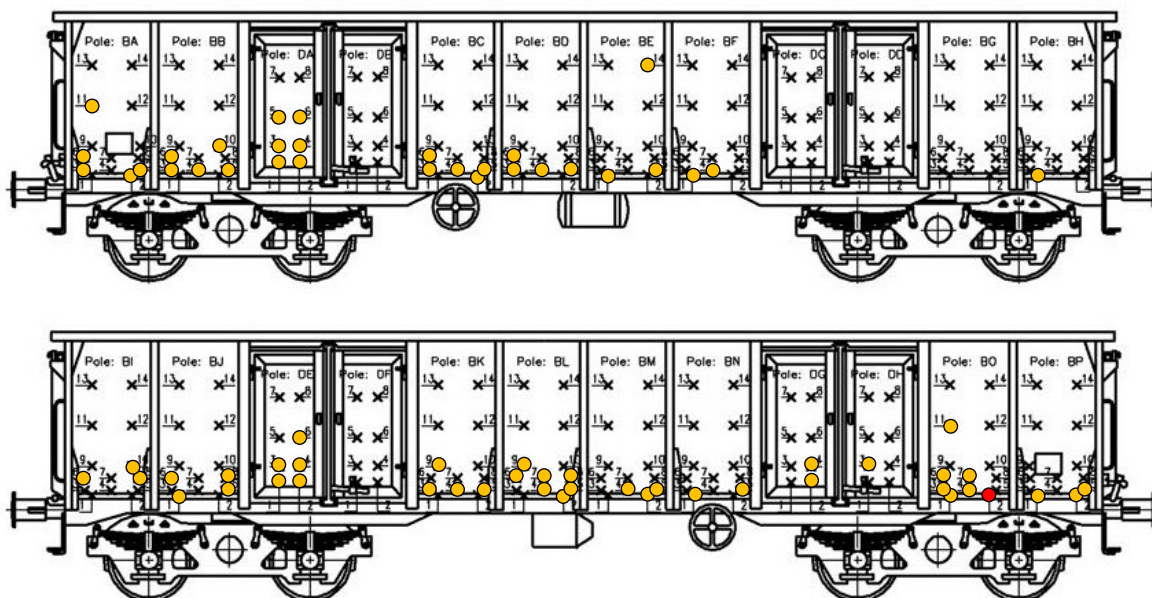
Obrázek 42 Rozmístění naměřených hodnot pod stanovenou mezí u 14. vozu

Seřazené body s úbytkem více než 40 % [mm]																		
Bod	BO2	BP2	BD4	BP5	BM5	BF4	BJ1	DE4	DE3	BB5	BL4	DA6	DA5	BO3	BA5	BC5	BN5	
t	1,63	1,76	1,78	1,91	2,05	2,09	2,12	2,16	2,24	2,27	2,28	2,29	2,31	2,33	2,36	2,36	2,41	
Bod	DA2	BP1	BC4	BM2	BO1	BC3	BC6	BA3	DA1	BB4	BO7	DE1	BN1	DG2	ČB6	BC2	BE1	
t	2,43	2,44	2,45	2,45	2,49	2,50	2,50	2,53	2,54	2,55	2,55	2,57	2,57	2,57	2,57	2,59	2,59	
Bod	DG4	BO6	DA3	BD3	BJ8	BE5	BL6	BJ5	BO4	BD5	BM7	BK5	DE6	BB6	BI8	BM4	BO11	
t	2,64	2,64	2,72	2,72	2,73	2,75	2,76	2,77	2,79	2,80	2,80	2,82	2,83	2,84	2,84	2,84	2,86	
Bod	BI10	BL8	BB10	DE2	DA4	BL2	BL5	BA11	BH1	BI6	BJ6	BK4	BL7	BB3	BE14	BA2	BE2	
t	2,87	2,88	2,89	2,90	2,91	2,92	2,92	2,93	2,93	2,93	2,93	2,93	2,93	2,94	2,94	2,95	2,95	
Bod	BK3	BF1	BA8	BD6	BK9													
t	2,95	2,96	2,97	2,97	2,98

Tabulka 48 Seřazené body s úbytkem více než 40 % u vozu 81 54 5979 276-9

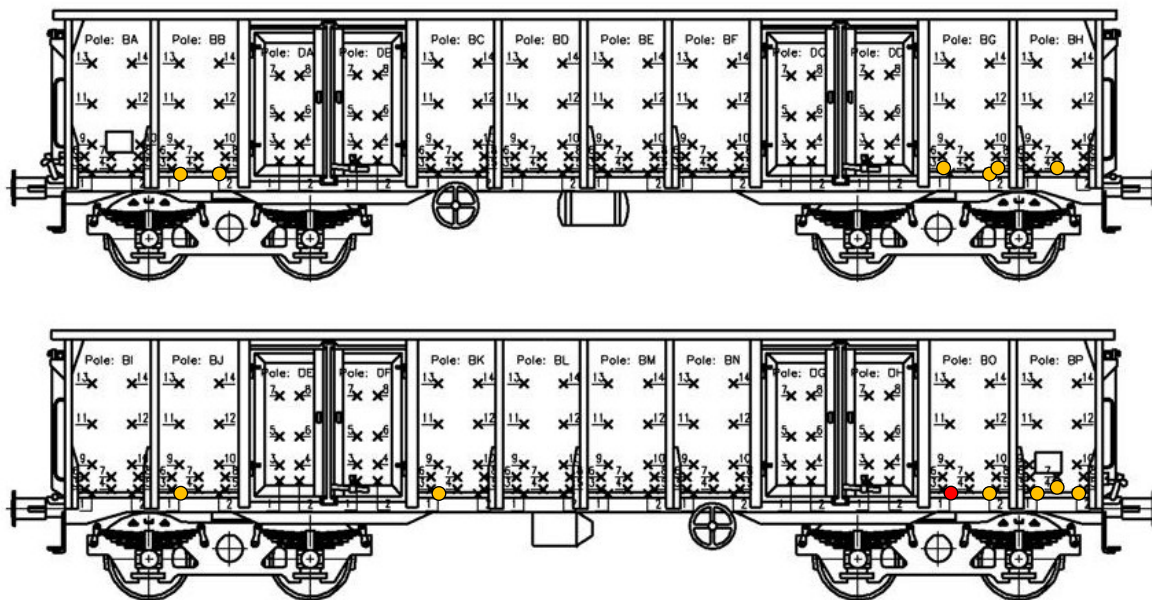
Obrázek 43 Rozmístění naměřených hodnot pod stanovenou mezí u 15. vozu

Seřazené body s úbytkem více než 40 % [mm]															
Bod	BO1	BH4	BB2	BP1	BG2	BB1	BK1	BJ1	BP2	BO2	BP4	BG5	BG3		
t	2,03	2,14	2,22	2,22	2,35	2,39	2,42	2,61	2,63	2,70	2,81	2,88	2,93

Tabulka 51 Seřazené body s úbytkem více než 40 % u vozu 81 54 5977 057-5

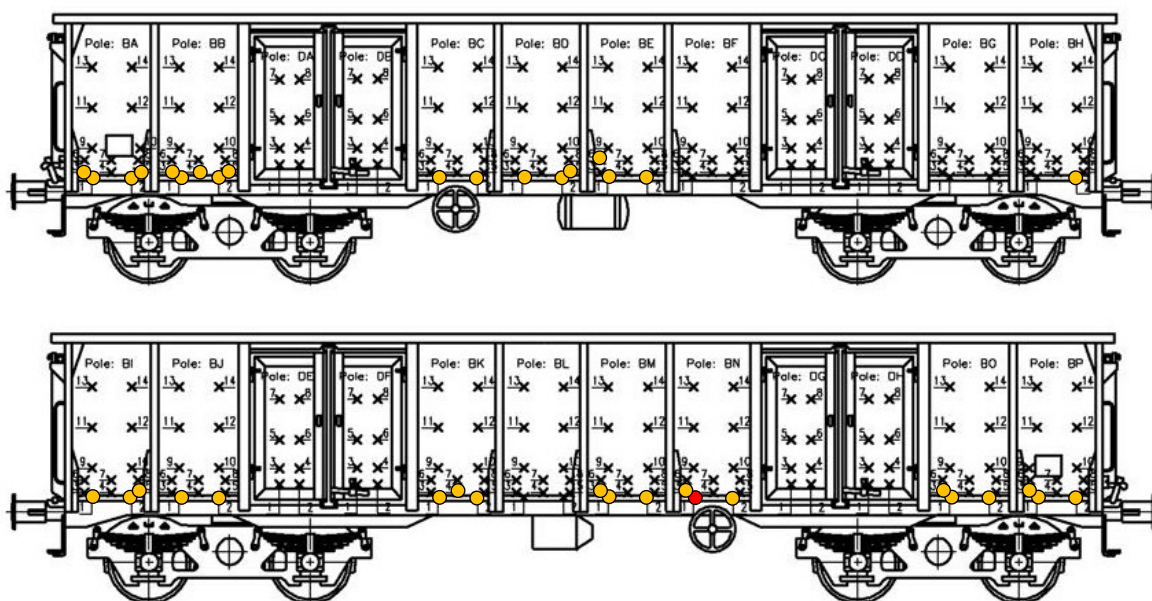
Obrázek 44 Rozmístění naměřených hodnot pod stanovenou mezí u 16. vozu

Seřazené body s úbytkem více než 40 % [mm]																	
Bod	BN1	BD2	BO1	BH2	BA1	BB1	BA2	BC2	BO3	BJ1	BM2	BP1	BD5	BD1	BB3	BO2	BJ2
t	1,49	2,04	2,06	2,19	2,27	2,29	2,30	2,38	2,39	2,43	2,45	2,47	2,51	2,56	2,57	2,57	2,58
Bod	BB4	BP2	BB5	BC1	BN2	BE1	BM1	BK1	BI1	BI5	BK2	BM3	BA3	BI2	BE6	BP3	BE2
t	2,59	2,61	2,63	2,64	2,64	2,66	2,72	2,73	2,75	2,75	2,75	2,80	2,82	2,86	2,87	2,88	2,93
Bod	BB2	BN3	BA5	BK4													
t	2,96	2,96	2,98	2,98

Tabulka 54 Seřazené body s úbytkem více než 40 % u vozu 81 54 5977 579-8

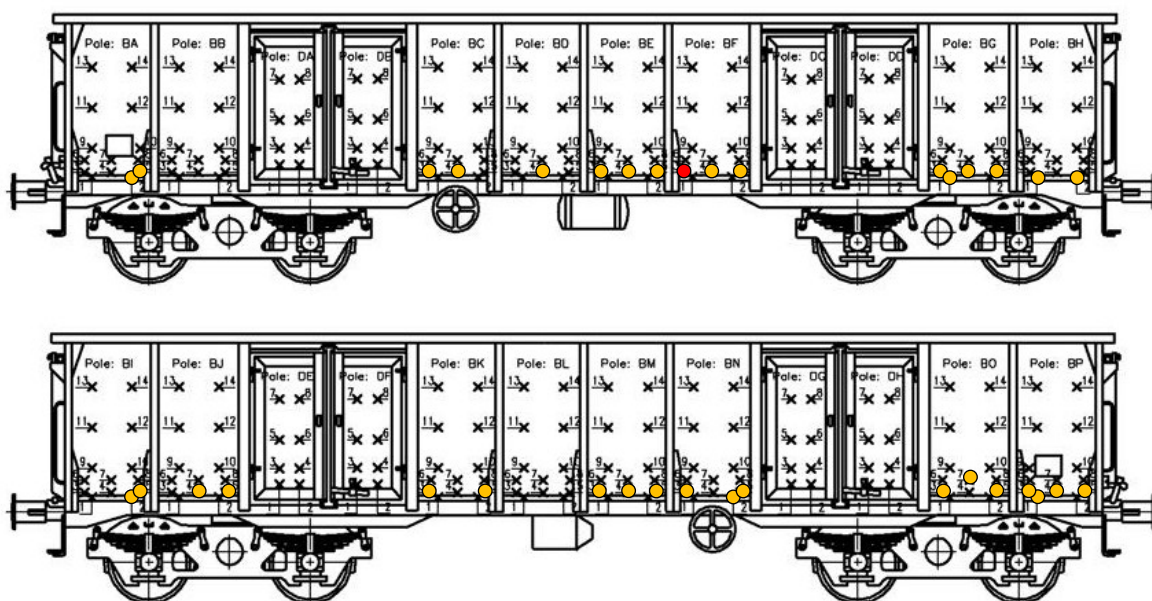
Obrázek 45 Rozmístění naměřených hodnot pod stanovenou mezí u 17. vozu

Seřazené body s úbytkem více než 40 % [mm]																	
Bod	BF3	BM5	BC4	BJ5	BM4	BE3	BM3	BF5	BC3	BO5	BI5	BN5	BO7	BP5	BP1	BH1	BA5
t	1,55	2,11	2,19	2,19	2,19	2,22	2,25	2,34	2,38	2,38	2,41	2,42	2,48	2,59	2,60	2,61	2,67
Bod	BG4	BP3	BE4	BA2	BH2	BE5	BD4	BG3	BO3	BF4	BN3	BI2	BN2	BK3	BP4	BK5	BG1
t	2,67	2,74	2,75	2,76	2,77	2,78	2,79	2,81	2,83	2,88	2,88	2,89	2,89	2,91	2,91	2,93	2,97
Bod	BJ4	BG5															
t	2,98	2,99

Tabulka 57 Seřazené body s úbytkem více než 40 % u vozu 81 54 5978 560-7

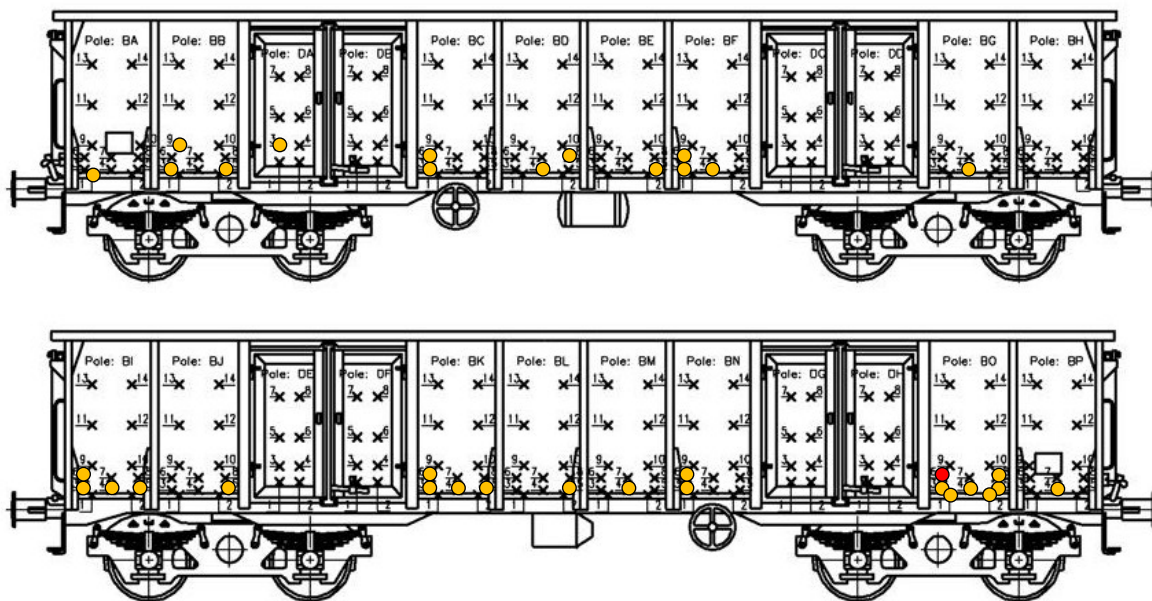
Obrázek 46 Rozmístění naměřených hodnot pod stanovenou mezí u 18. vozu

Seřazené body s úbytkem více než 40 % [mm]																	
Bod	BO6	BO5	BK3	BO4	BB5	BI3	BF3	BI4	BL5	BD8	BF4	BM4	DA3	BE5	BA1	BO2	BN3
t	1,83	1,93	2,08	2,08	2,13	2,19	2,52	2,53	2,56	2,57	2,57	2,60	2,63	2,67	2,69	2,71	2,75
Bod	BO1	BD4	BG4	BC3	BK6	BB9	BI5	BB3	BI6	BK4	BO3	BO8	BI5	BF6	BK5		
t	2,77	2,79	2,80	2,84	2,84	2,85	2,85	2,90	2,91	2,92	2,92	2,94	2,95	2,97	2,97

Tabulka 60 Seřazené body s úbytkem více než 40 % u vozu 81 54 5975 543-4

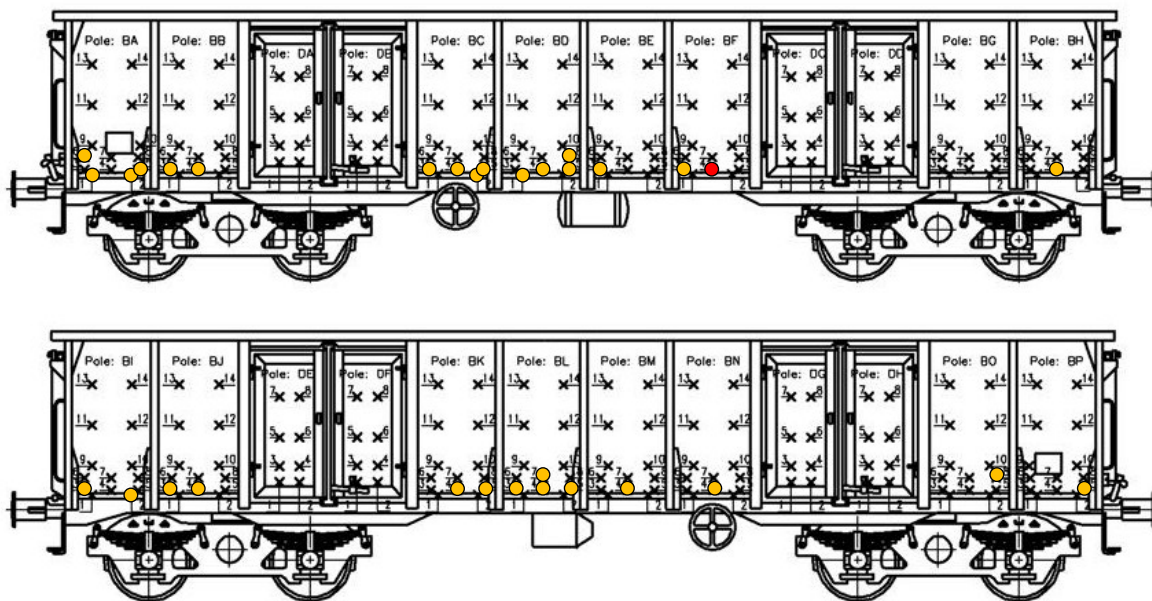
Obrázek 47 Rozmístění naměřených hodnot pod stanovenou mezí u 19. vozu

Seřazené body s úbytkem více než 40 % [mm]																	
Bod	BF4	BC4	BL5	BF3	BD1	BC3	BD4	BB3	BP5	BK5	BL4	BE3	BI3	BC5	BD5	BL7	BJ3
t	1,67	1,78	1,98	2,05	2,09	2,30	2,33	2,37	2,41	2,44	2,44	2,45	2,61	2,65	2,66	2,67	2,72
Bod	BH4	BN4	BM4	BA1	BJ4	BA2	BD8	BI2	BL3	BB4	BA6	BK4	BC2	BO8	BA5		
t	2,73	2,75	2,76	2,78	2,83	2,85	2,86	2,86	2,87	2,88	2,90	2,91	2,92	2,95	2,99

Tabulka 63 Seřazené body s úbytkem více než 40 % u vozu 81 54 5978 183-8

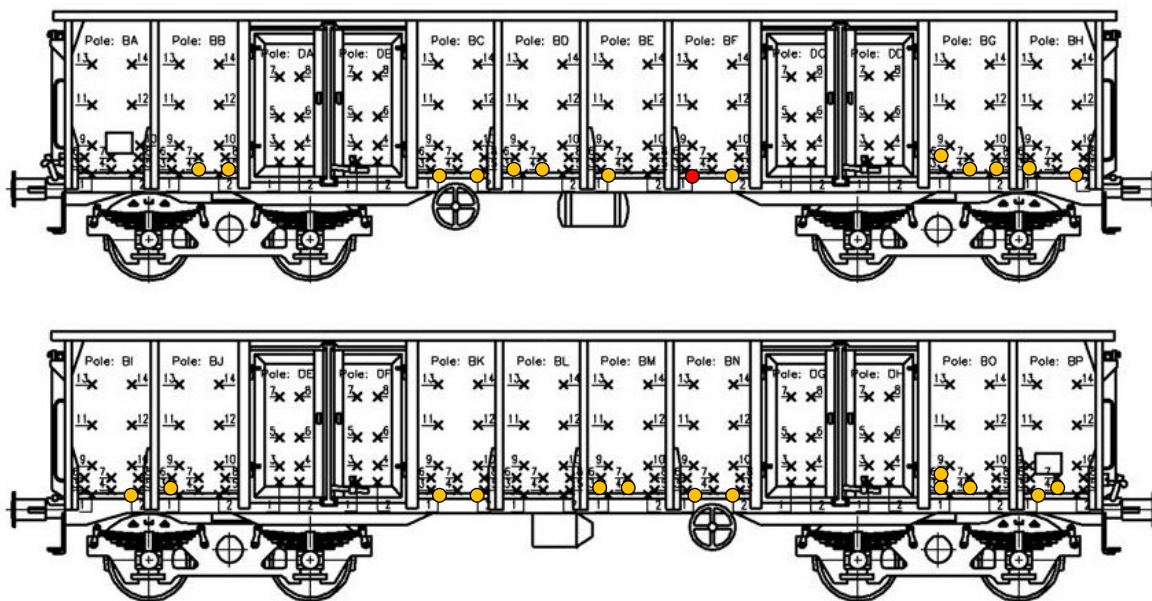
Obrázek 48 Rozmístění naměřených hodnot pod stanovenou mezí u 20. vozu

Seřazené body s úbytkem více než 40 % [mm]																	
Bod	BF1	BN1	BN2	BM3	BO3	BB5	BD4	BM4	BH2	BC1	BG4	BP4	BD3	BF2	BK1	BC2	BP1
t	2,10	2,18	2,34	2,49	2,50	2,57	2,59	2,63	2,69	2,70	2,70	2,71	2,74	2,76	2,77	2,81	2,83
Bod	BG6	BI2	BG5	BK2	BO6	BB4	BH3	BJ3	BE1	BO4							
t	2,86	2,86	2,87	2,90	2,91	2,92	2,92	2,93	2,95	2,97

Tabulka 66 Seřazené body s úbytkem více než 40 % u vozu 81 54 5977 480-9
